MANUTENZIONE E RISANAMENTO DELL'INVOLUCRO DEI FABBRICATI

TIPOLOGIE DI INTERVENTO ED ESEMPI APPLICATIVI

Bologna, 28 settembre 2018

ANALISI DEI DANNI INDOTTI SUI FABBRICATI A SEGUITO DI ERRORI PROGETTUALI E DI REALIZZAZIONE DEGLI INTERVENTI

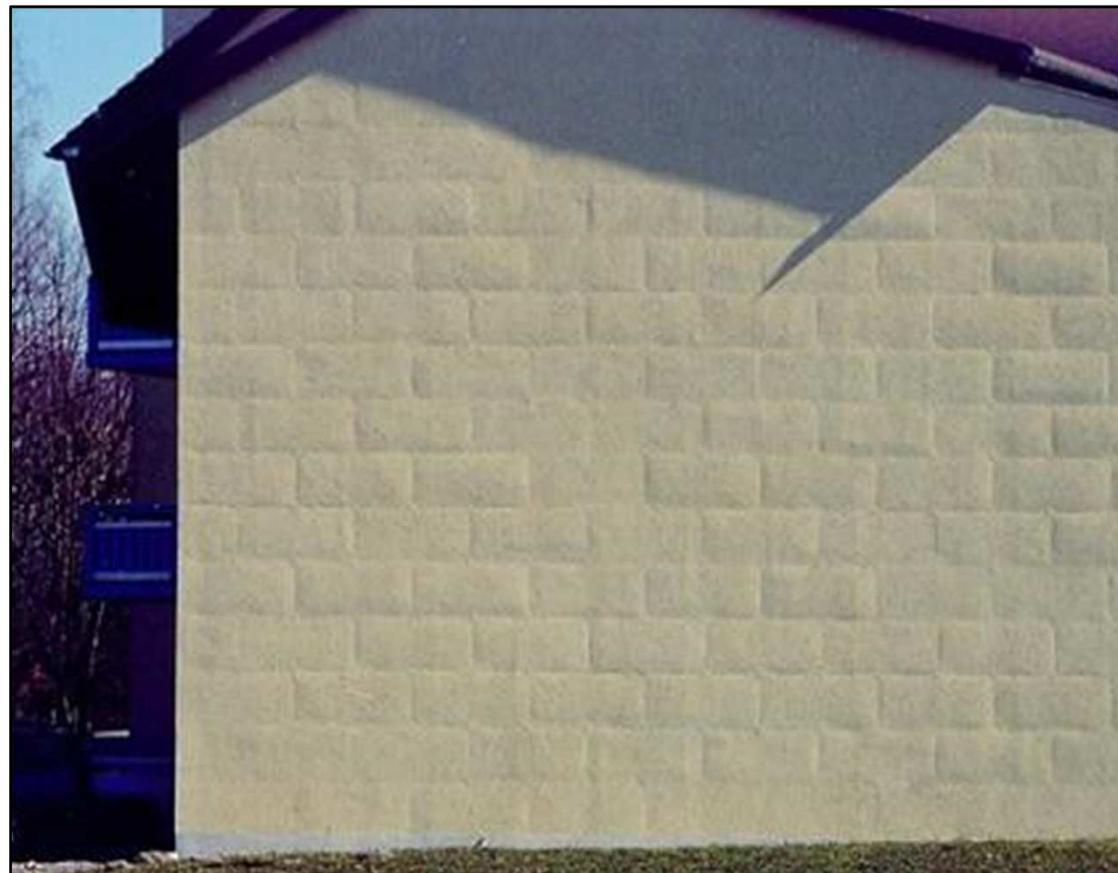
Errore 3:
ESEMPIO

Errore 3: errato incollaggio delle lastre.

L'errato incollaggio delle lastre, non rispettando i metodi sopra descritti, può portare a diversi inconvenienti dovuti al movimento degli stessi, noti come *effetto materasso* ed *effetto camino*. È inoltre fondamentale ricordare che nessun collante sia posizionato tra i pannelli isolanti.

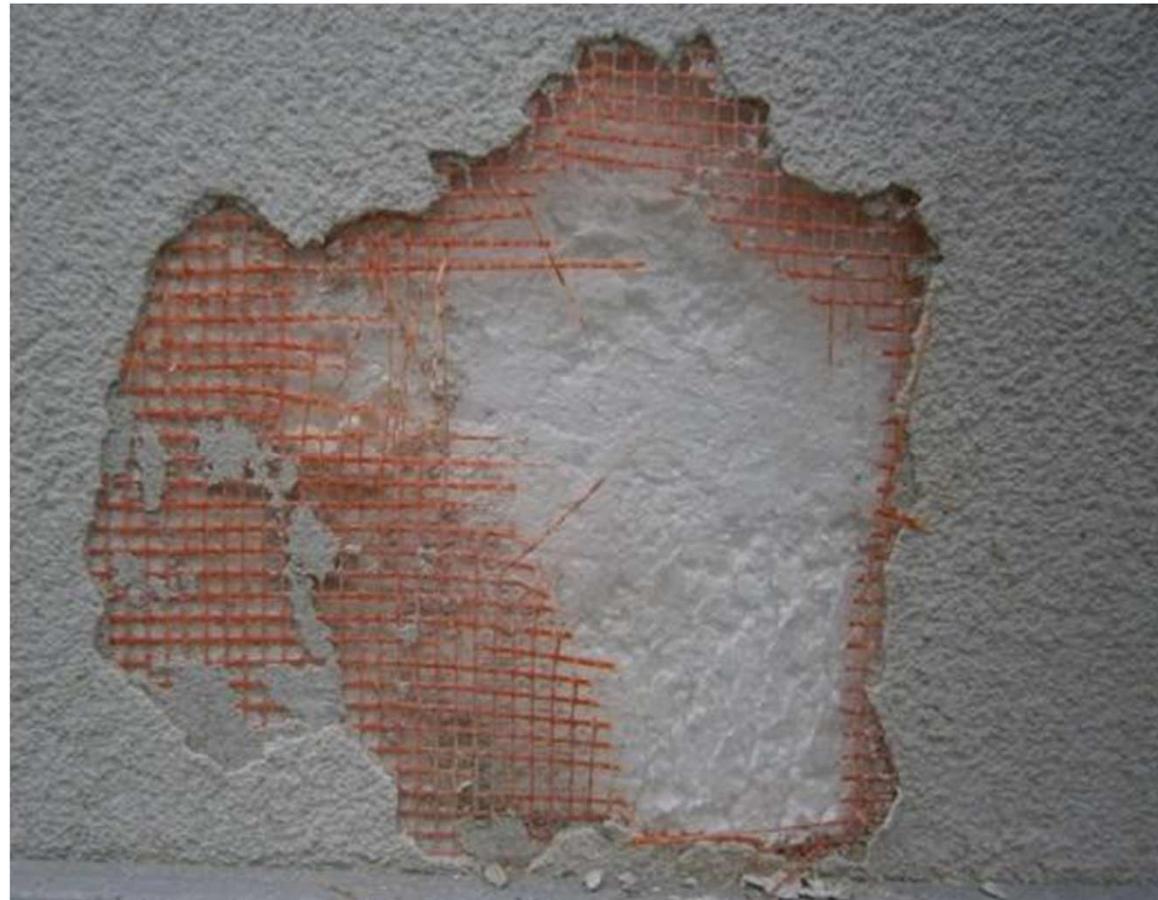
Errore 6:
ESEMPIO

Errore 6: Errato incollaggio della rete di armatura.

Tuttavia, un errore comune consiste nella mancata esecuzione di quest'ultima: in queste condizioni non è possibile parlare di rasatura armata e, tantomeno, garantire l'efficienza del sistema isolante.

La rete deve essere posizionata il più possibile al centro dell'intonaco di fondo, successivamente stesa a partire dall'alto verso il basso prima della realizzazione della seconda rasatura.

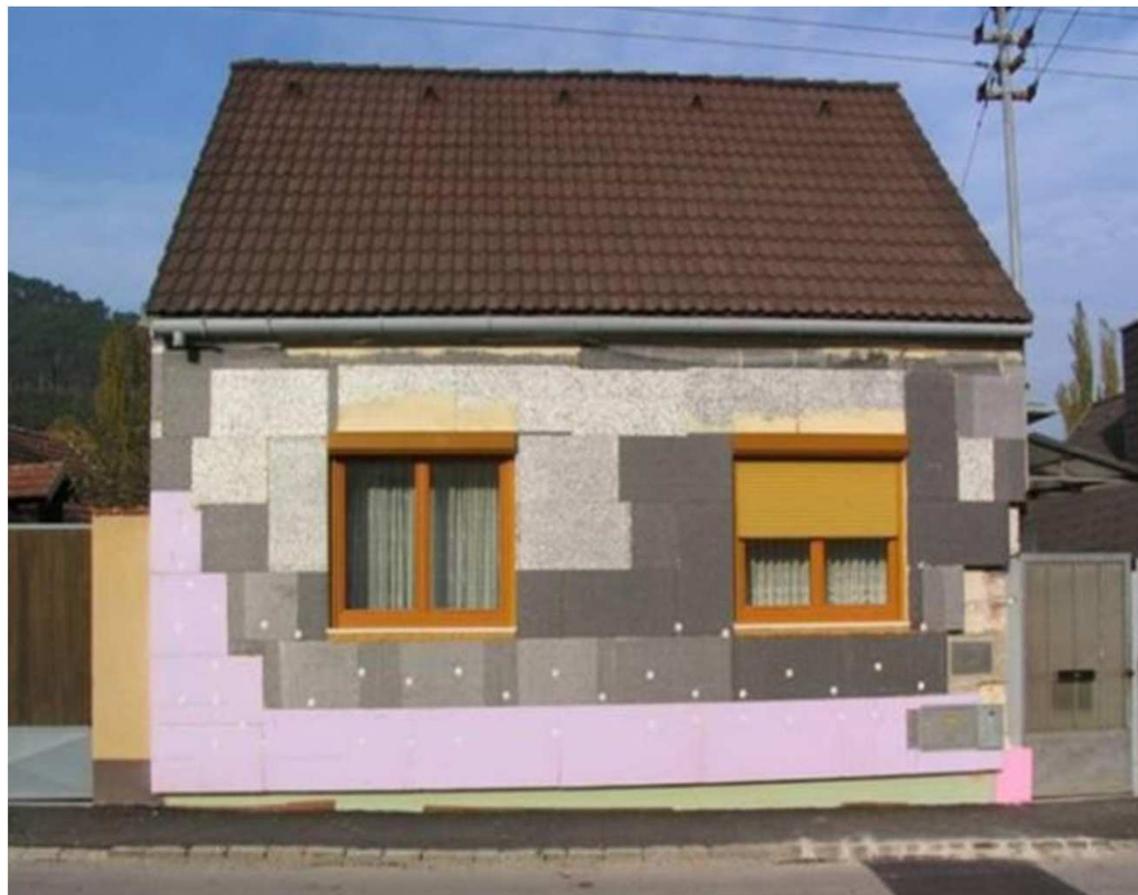
Errore 9:
ESEMPIO

Errore 9: Utilizzo non omogeneo di materiali isolanti.

L'utilizzo di diversi materiali isolanti sulla medesima parete è un grave errore. Le lastre, infatti, hanno una diversa risposta sia in relazione alla conduttività termica che alle dilatazioni termiche, compromettendo il risultato finale nell'aspetto estetico e nel raggiungimento dei coefficienti termici richiesti dal progetto.

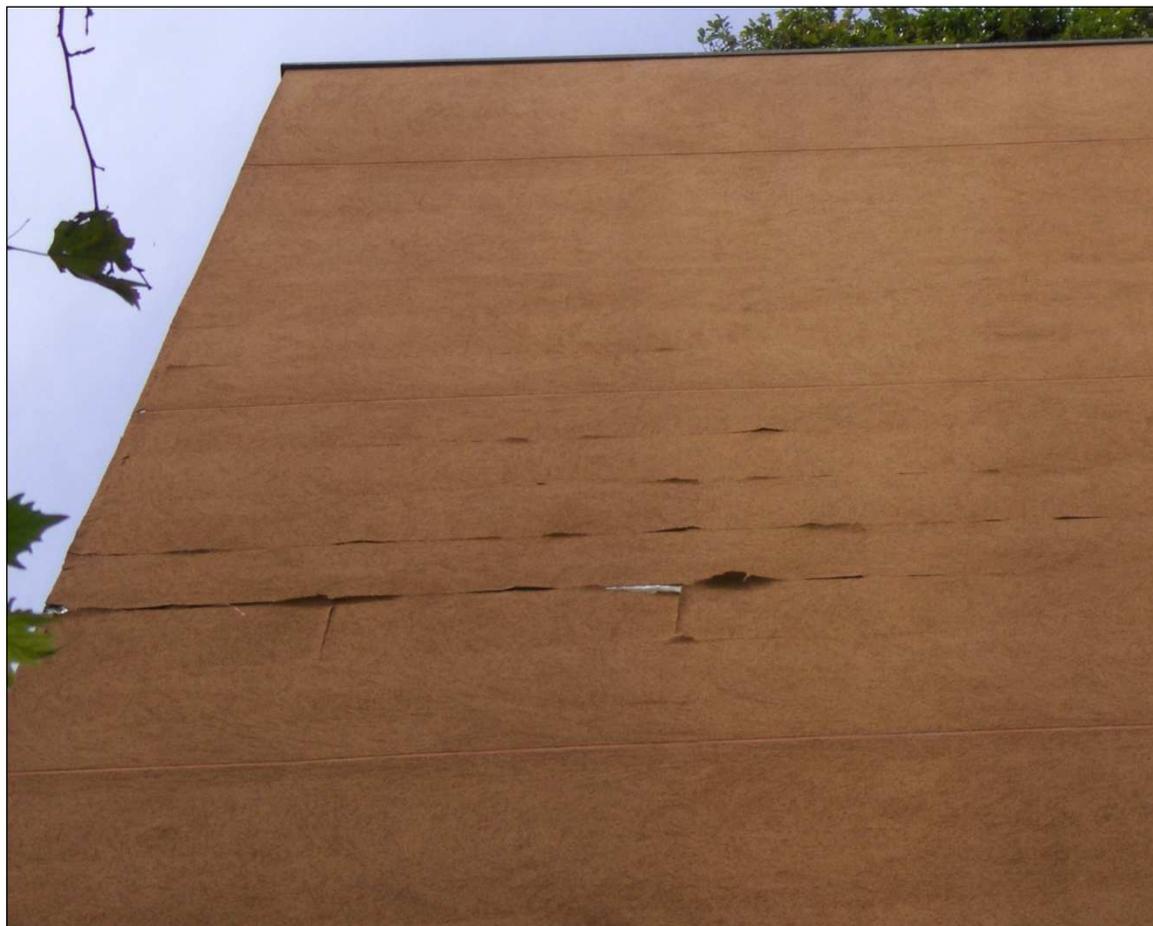
Errore 10:
ESEMPIO

Errore 10: Errori nella posa della tassellatura.

Gli errori dovuti all'assenza o alla non corretta tassellatura sono molto frequenti e comportano notevoli danni, sia in termini di durata che di estetica del cappotto termico; pertanto, è fondamentale rispettare la giusta trama di tassellature secondo le specifiche del produttore ed utilizzare i tasselli più adeguati alla struttura di base del muro sul quale viene applicato il cappotto termico.

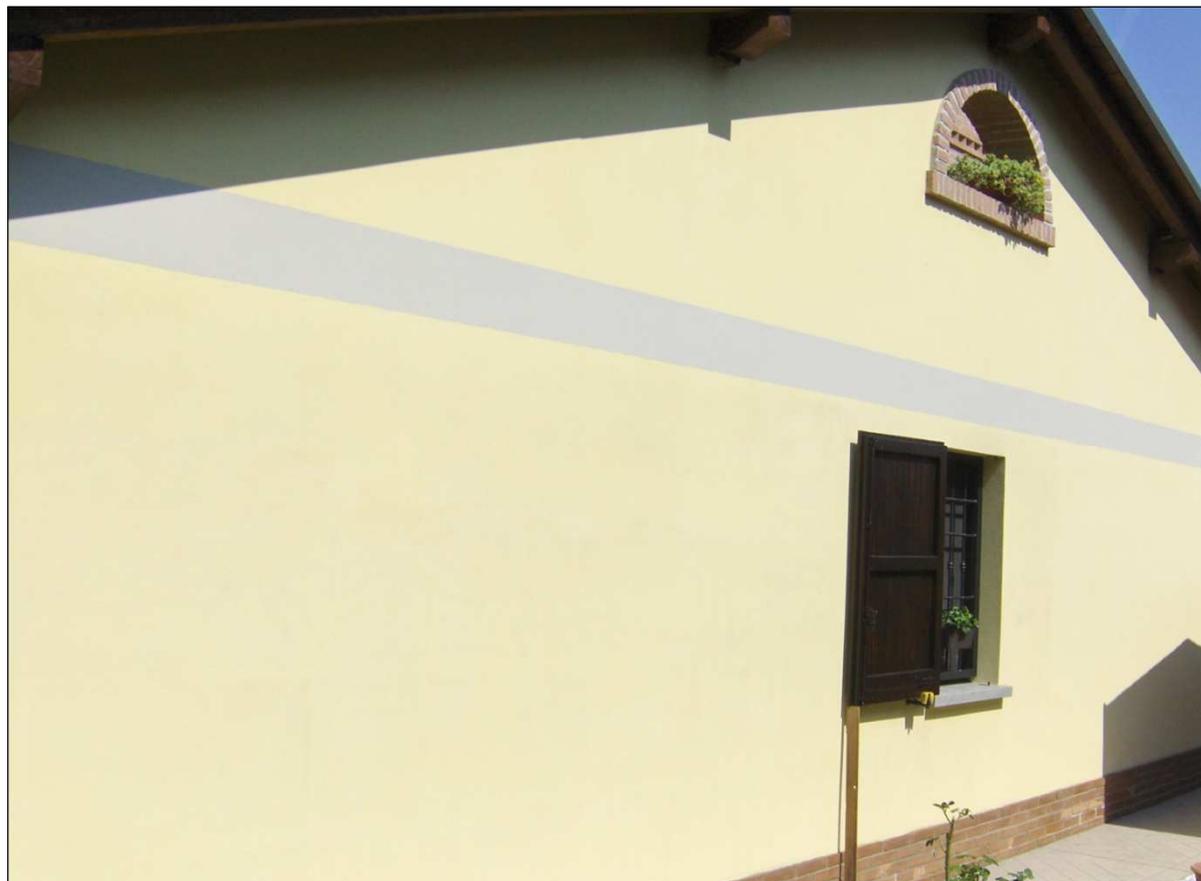
ERRATA POSA
DEL CAPPOTTO:
Dall'esterno non vi
sono tracce di
possibili danni o
errori.

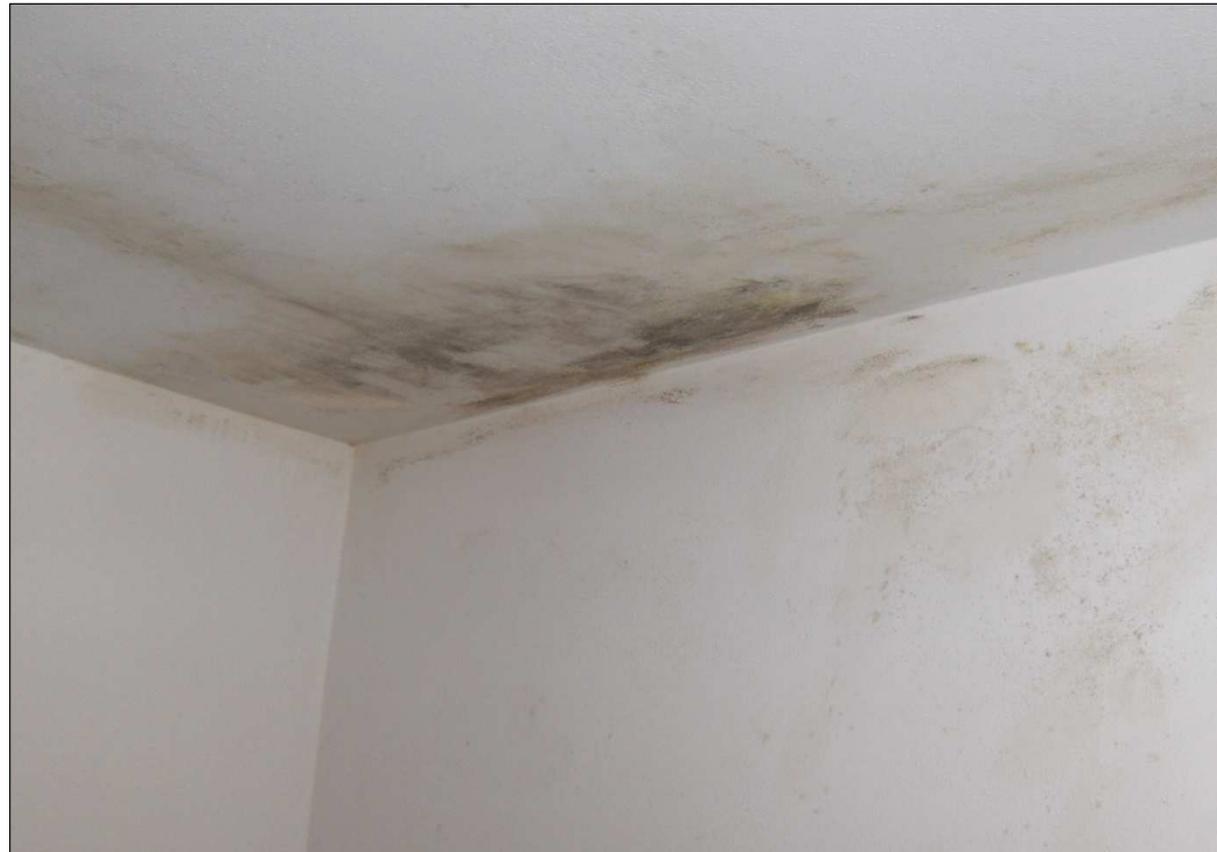
ERRATA POSA
DEL CAPPOTTO:
creazione di ponti
termici visibili
all'interno
dell'abitazione

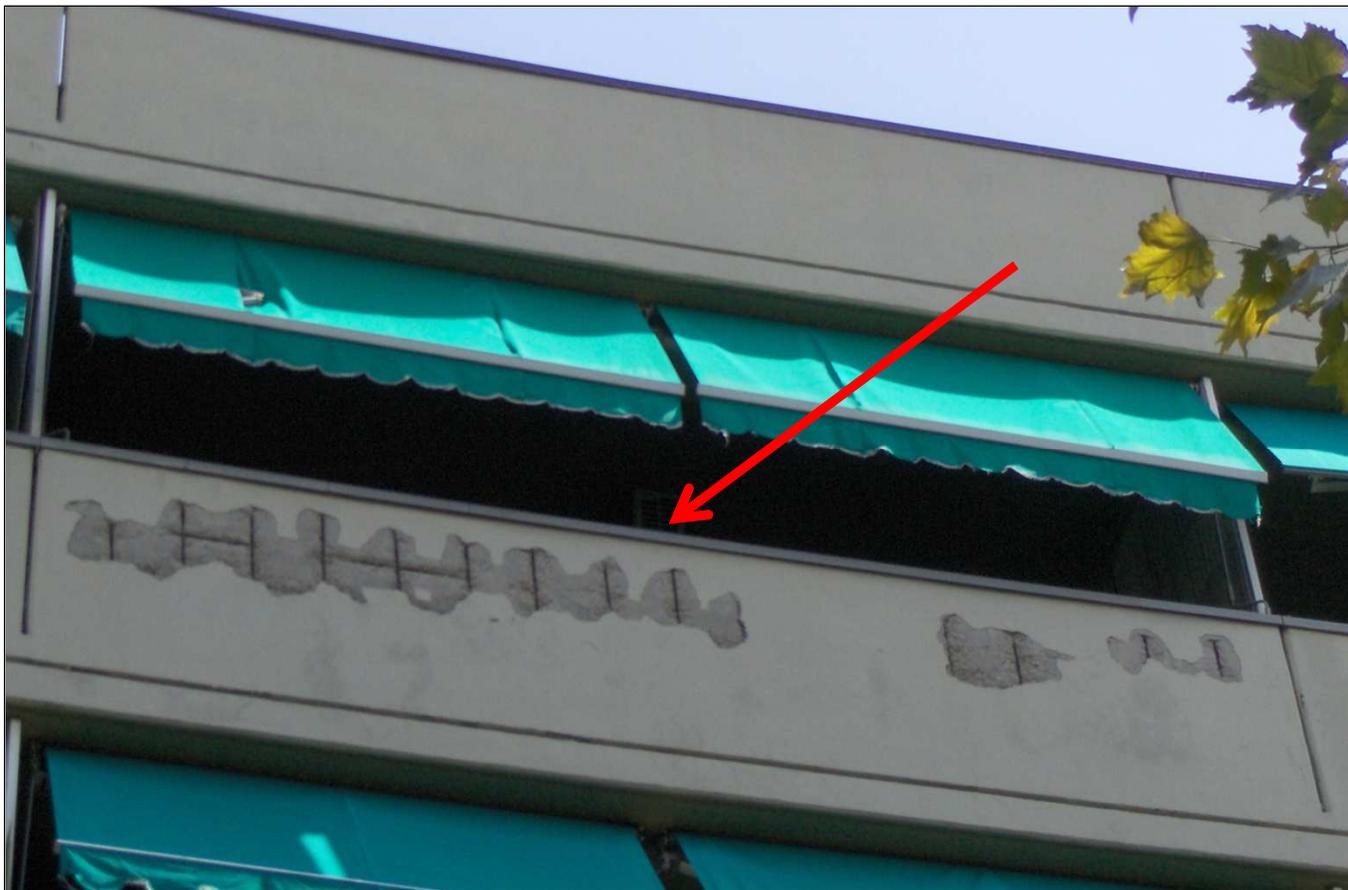
ESEMPIO DI RIFACIMENTO ERRATO DI PARAPETTI IN CEMENTO ARMATO A VISTA

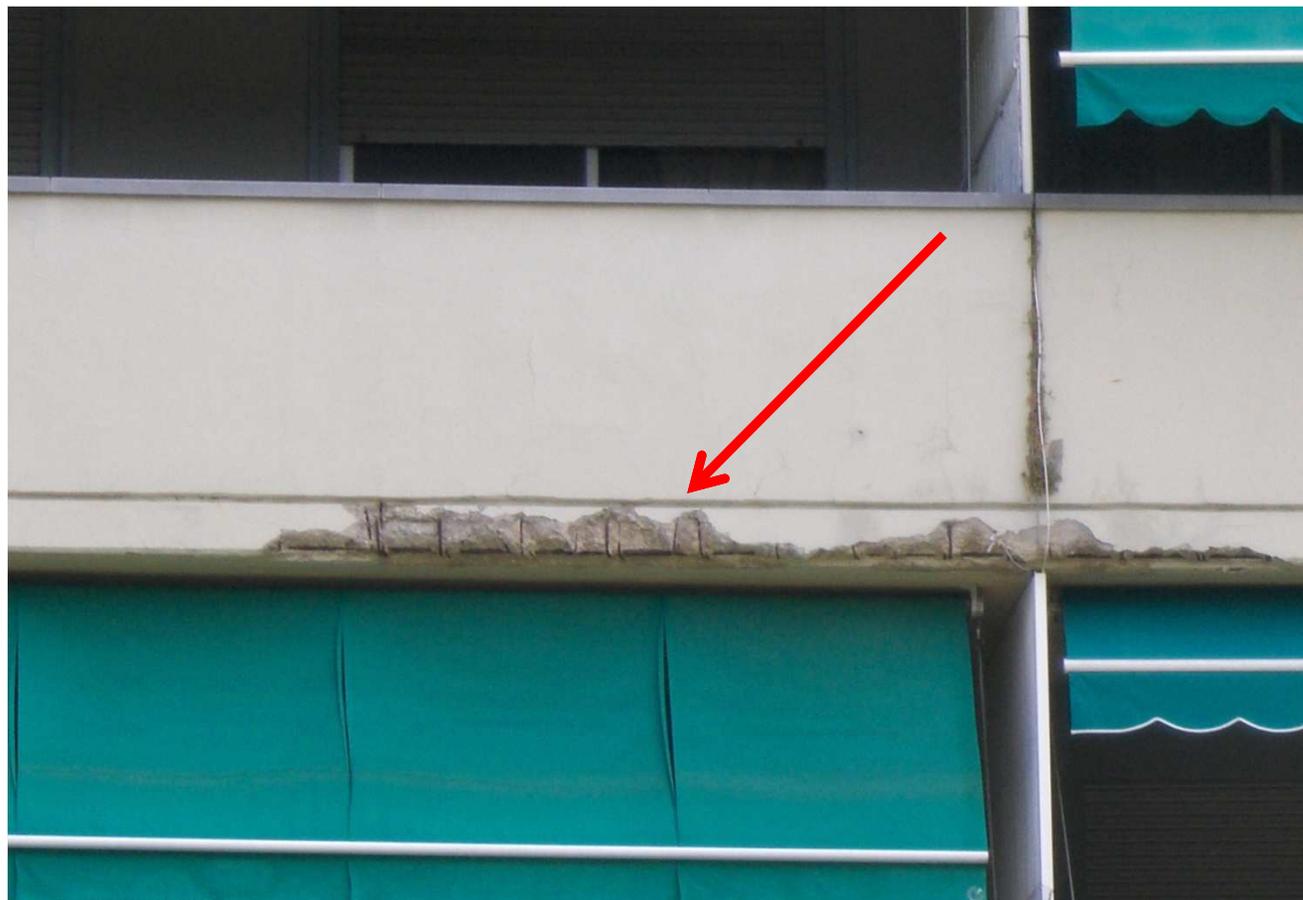
ESEMPIO DI RIFACIMENTO ERRATO DI PARAPETTI IN CEMENTO ARMATO A VISTA

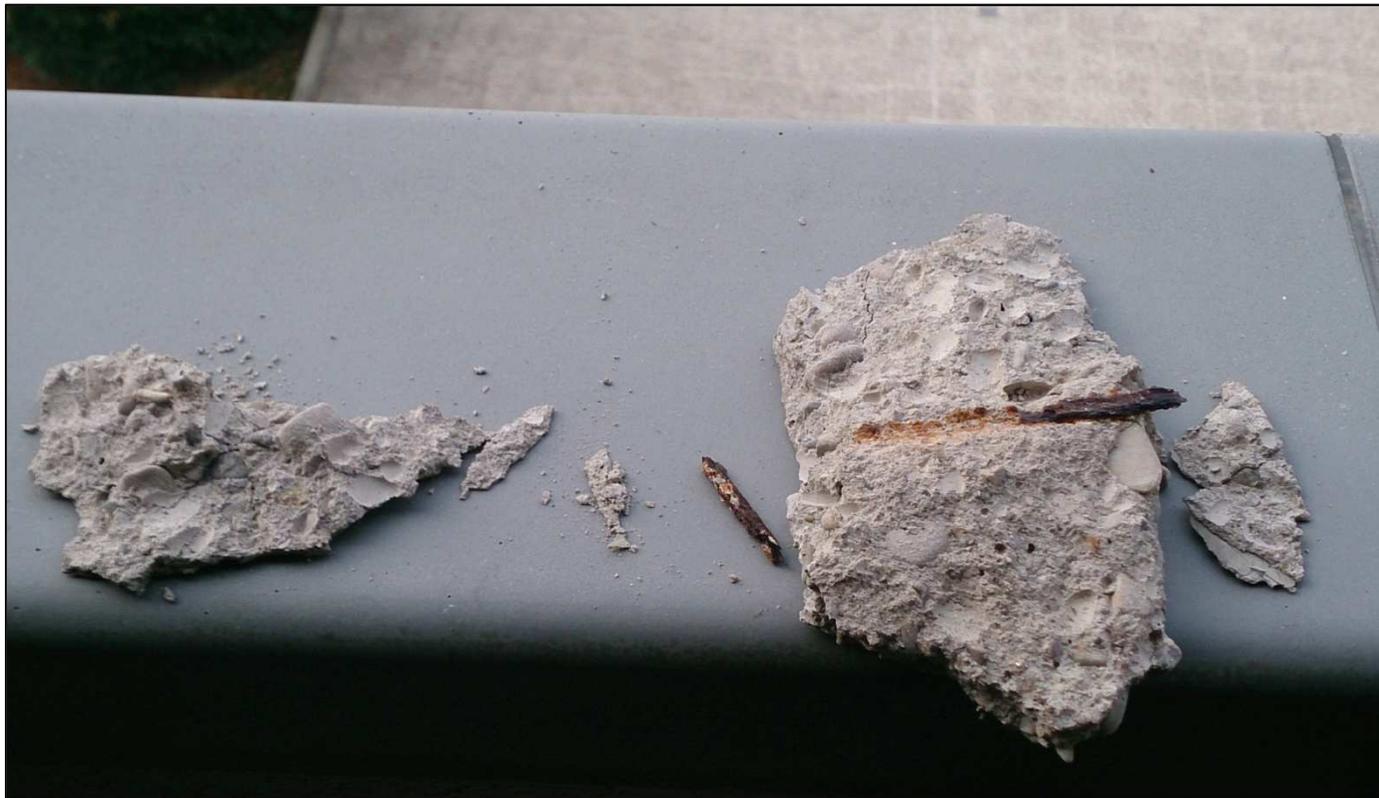
Nel rifacimento completo dei parapetti in c.a. non è stata effettuata la corretta "battitura" sui ferri annegati nel cemento, per eliminare il calcestruzzo ammalorato

1. Battitura con martello della zona interessata per scoprire i punti di rigonfiamento e asportazione del calcestruzzo ammalorato.

2. Demolizione e rimozione di ogni parte di distacco per scoprire i ferri d'armatura in avanzato stato di degrado e rimuovere completamente lo strato di calcestruzzo copriferro, comprese eventuali tracce di precedenti interventi di riparazione.
Per queste operazioni possono essere utilizzati attrezzi manuali o meccanici purchè non danneggino lo strato di calcestruzzo sano.

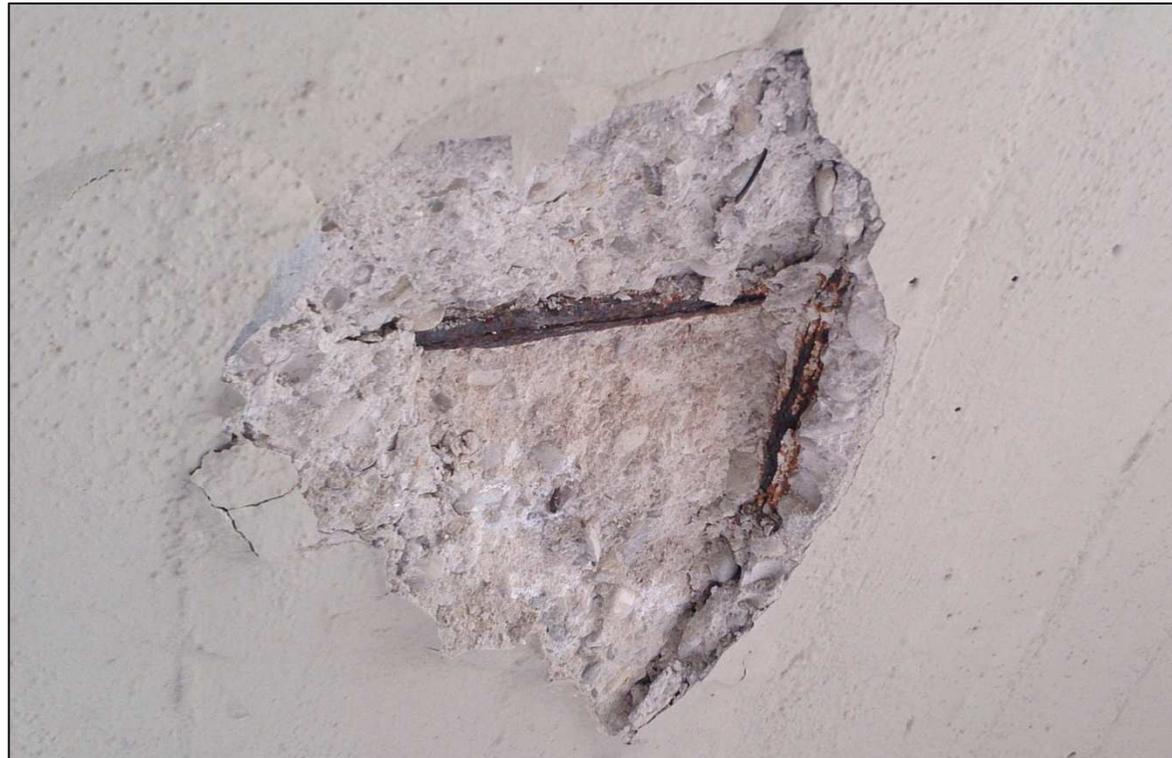
Inoltre non è stata correttamente realizzata la fase del trattamento dei ferri ammalorati mediante applicazione manuale di malta cementizia anticorrosiva bicomponente.

4. Trattamento dei ferri ammalorati mediante applicazione manuale (a pennello in due mani) di malta cementizia anticorrosiva bicomponente.

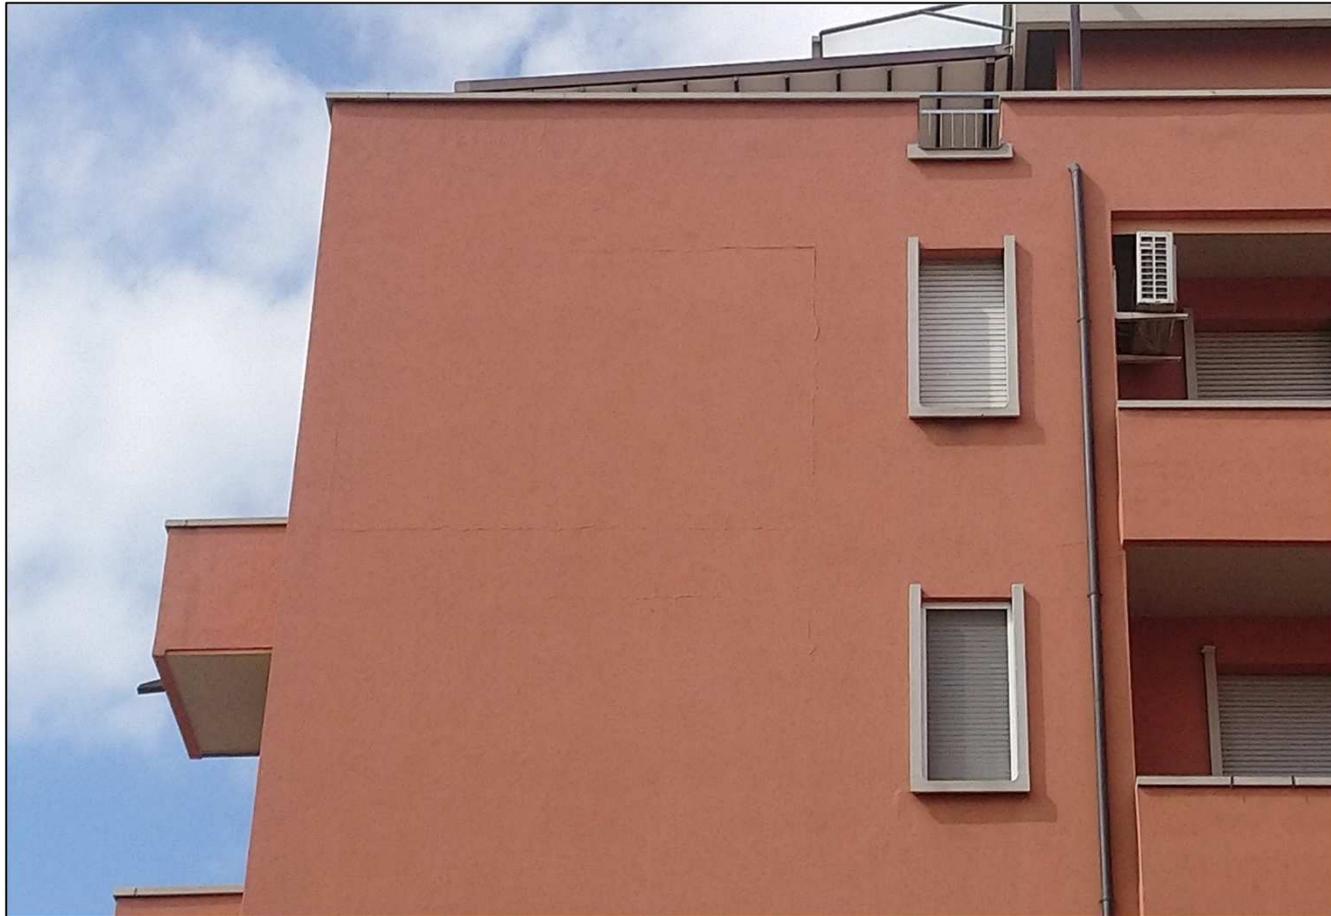
ESEMPIO DI SITUAZIONI DI DEGRADO DA CATTIVA ESECUZIONE

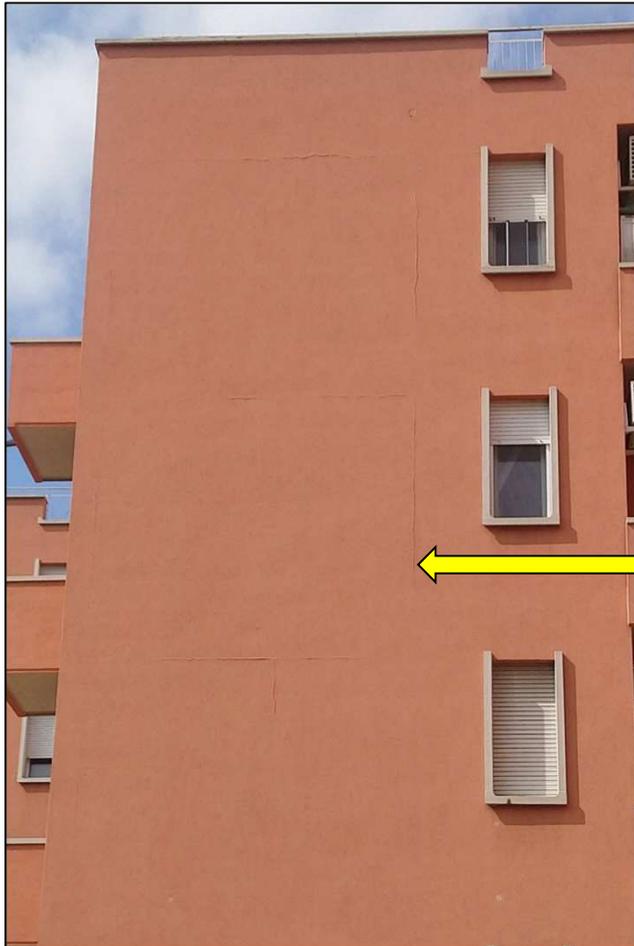
ESEMPIO DI SITUAZIONI DI DEGRADO DA CATTIVA ESECUZIONE

Sono ben visibili le crepe dell'intonaco in corrispondenza di tamponamenti, pilastri e cordolo.

Trattasi di fessurazioni che si formano in corrispondenza dei punti di raccordo tra le strutture portanti in cls ed in tamponamenti in laterizio.

Sono causate dai differenti coefficienti di dilatazione dei vari componenti la struttura.

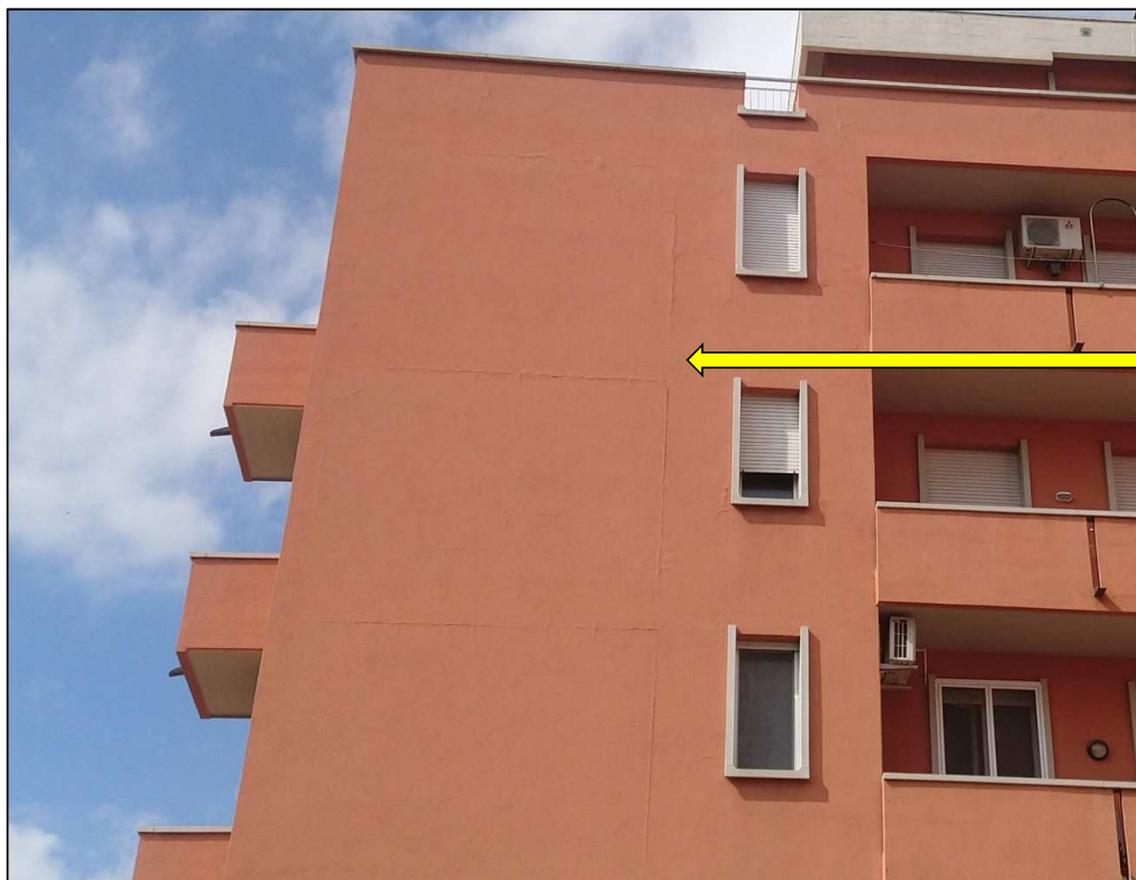
ESEMPIO DI SITUAZIONI DI DEGRADO DA CATTIVA ESECUZIONE
